Relazione

Nel caso in esame si tratta della discarica incontrollata del Comune di Sergnano, realizzata prima dell'entrata in vigore della legge regionale 94/1980 ai sensi della quale in data 24/09/1980 Mario Piacentini, il gestore ai quei tempi, ha effettuato regolare denuncia di impianto di smaltimento esistente ai sensi dell'art. 28 della citata legge regionale 94/80.

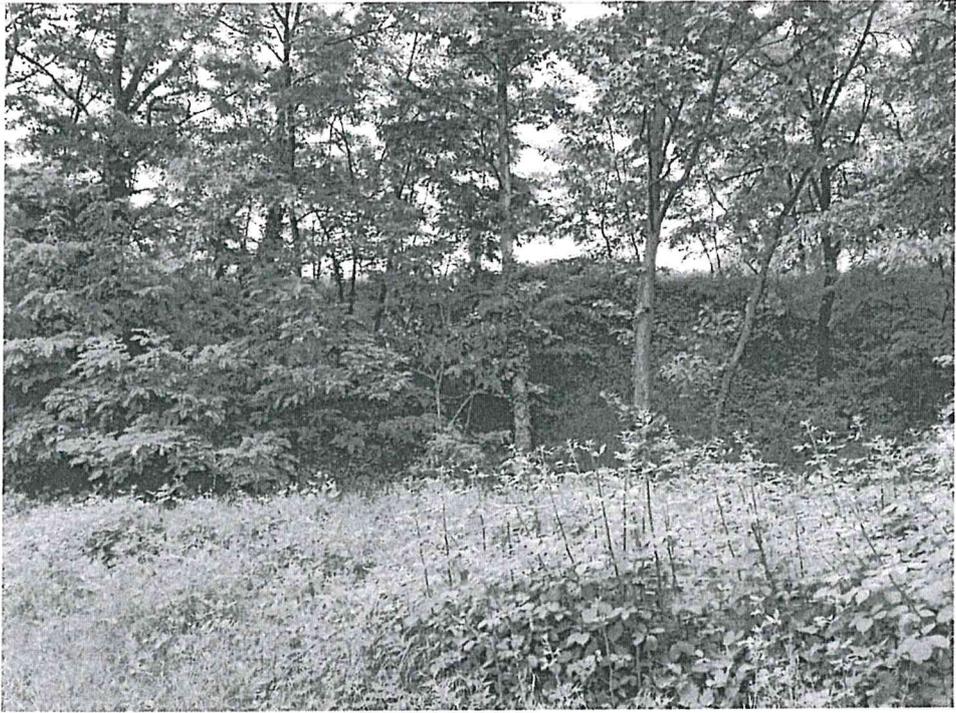
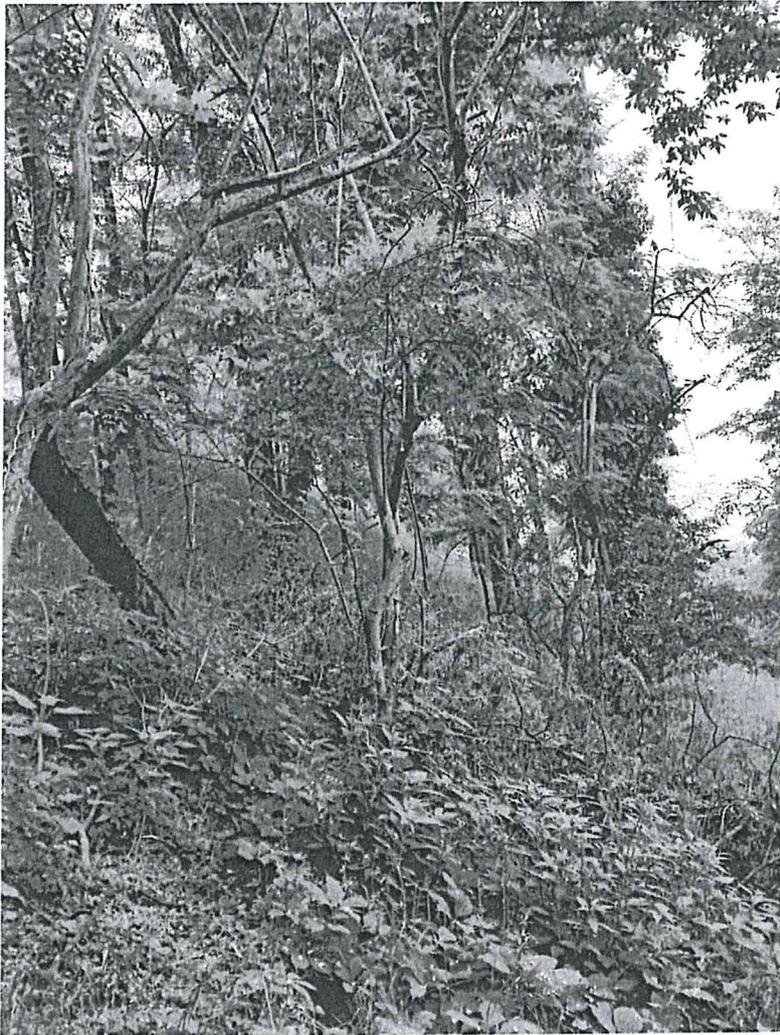
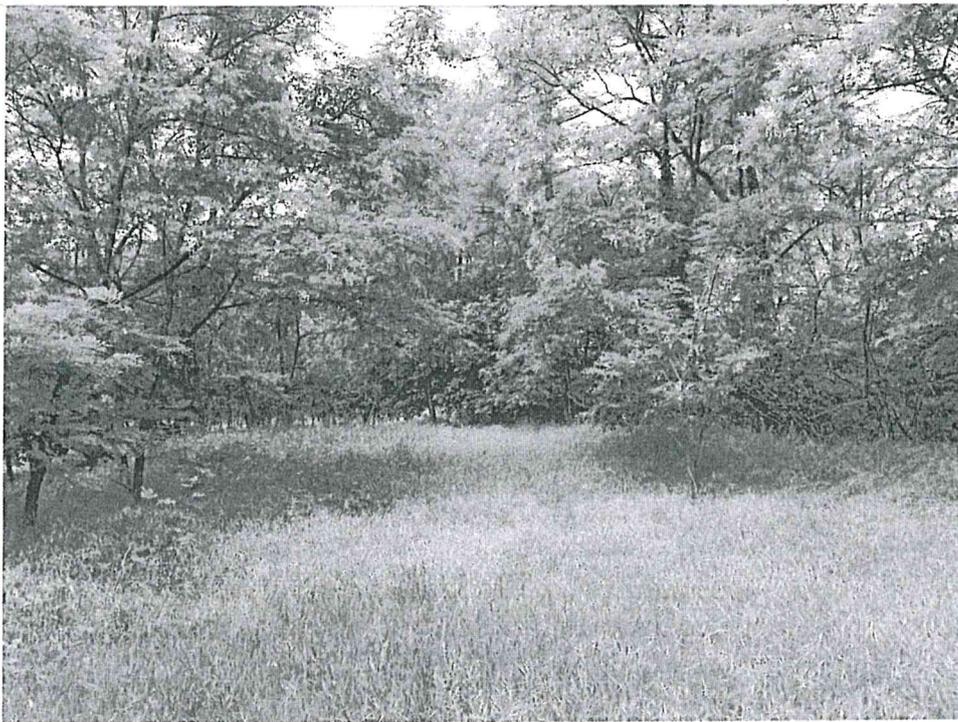
Da quanto emerso nel corso del sopralluogo, effettuato in data 13/05/2015, l'area è recintata e vi si accede solo tramite un cancello su cui sono presenti cartelli ammonitori; il sito è completamente inerbito e caratterizzato dalla presenza di numerose piante, come rappresentato dalle fotografie sotto riportate.

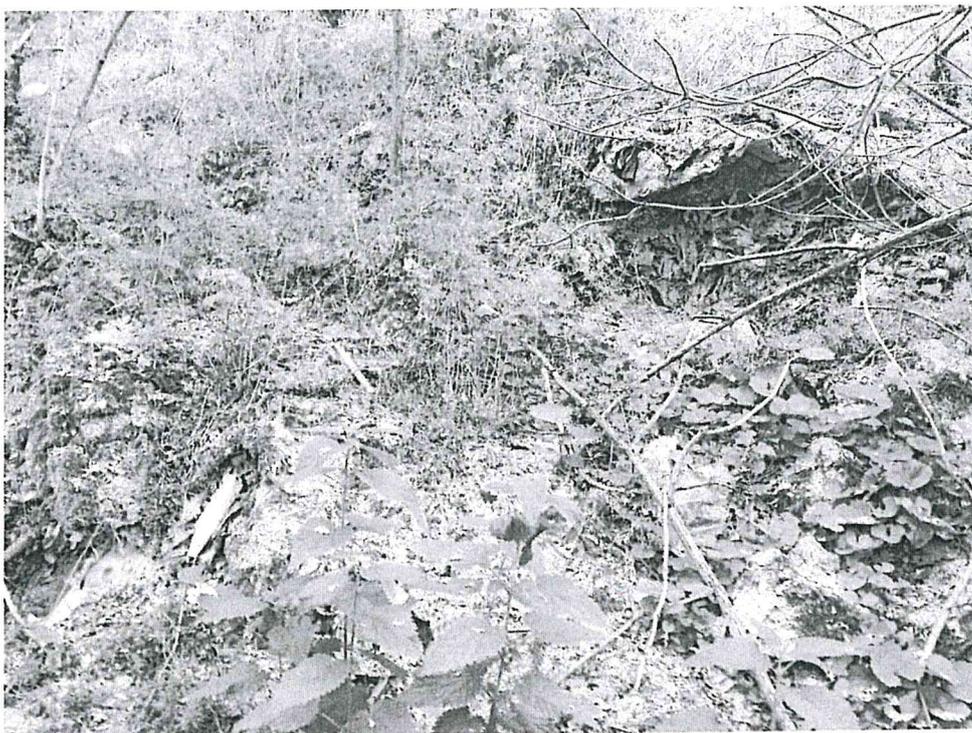
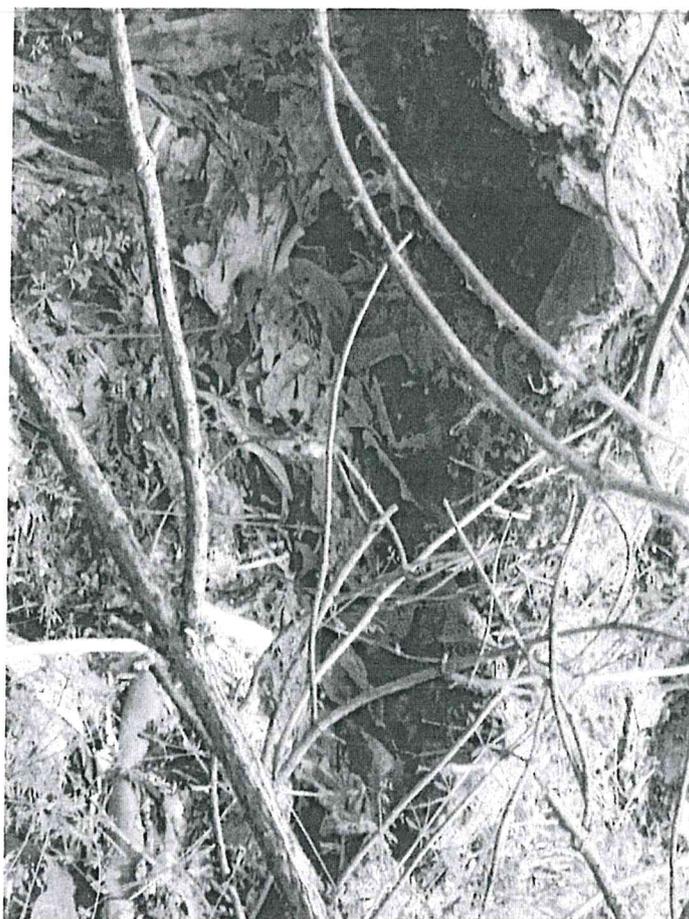
Sul lato posto ad est della discarica parte della copertura vegetale, su di una superficie di circa 3/4 m², pare a causa delle forti piogge, si è sfaldata, facendo affiorare i rifiuti sottostanti.

Come si può osservare dalle fotografie sotto riportate i rifiuti originariamente depositati sono attualmente rappresentati da soli materiali plastici, che hanno resistito alla demolizione a cui sono stati invece sottoposti gli altri rifiuti di matrice organica.

A parere della scrivente Agenzia, nel corso degli anni, soprattutto nei primi anni di coltivazione della discarica e fino ai primi due/tre anni dalla sua chiusura, è altamente probabile che gli inquinanti presenti nei rifiuti e il percolato generato dalla degradazione delle sostanze organiche si siano trasferiti nella falda freatica e di conseguenza nel fiume Serio.

Si ritiene infine che la proprietà debba provvedere tempestivamente al ripristino della copertura vegetale, ove degradata, al fine di confinare i rifiuti ove esposti agli eventi meteorici.
